# Onder de kerk van Roden

## Archeologische waarnemingen bij graafwerkzaamheden in de Catharinakerk

P. den Hengst en G. van den Beemt

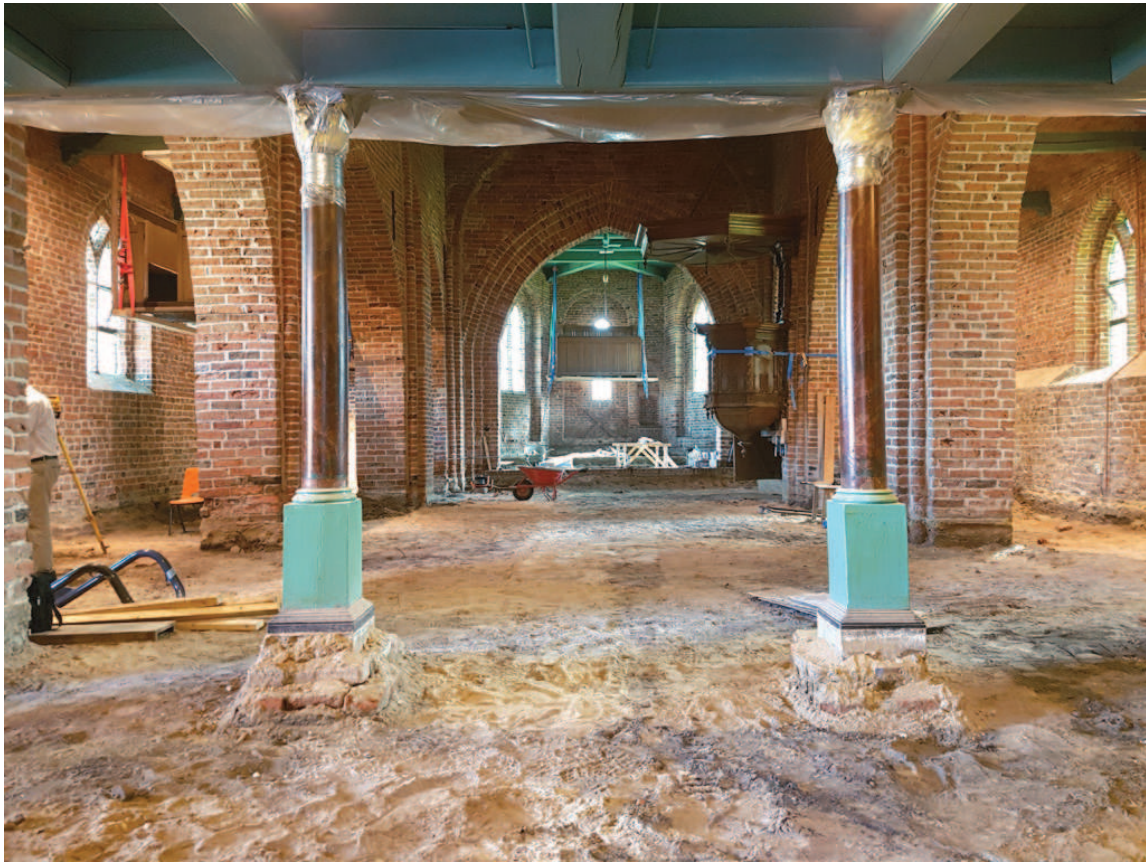
*Fig. 1. Interieuroopname van de Catharinakerk nadat de vloer en ongeveer 30 cm zand verwijderd zijn. De meeste archeologische waarnemingen zijn op het niveau van het ontsloten vlak gedaan. In de zijbeuk links en in het koor op de achtergrond zijn de herenbanken in de touwen gehangen om ze tijdens de werkzaamheden te beschermen. De foto is naar het oosten genomen. Foto F. Bosman.*

Het verwijderen door de aannemer van een ca 30 cm dik zandpakket werd door de auteurs geobserveerd. In principe is er niet archeologisch gegraven, maar wel werd, wanneer daar aanleiding toe was, de bodem 'getoetst' om te voelen of er direct onder het vlak objecten aanwezig waren. Bij het ontgraven kwamen vier grafkelders, resten van een stenen vloer en verzamelingen veldkeien bloot te liggen. Deze structuren werden schoongemaakt en gedocumenteerd (fig. 2). De zeer vage sporen van enkele verstoorde graven in het schip zijn niet getekend. Uit het afgevoerde

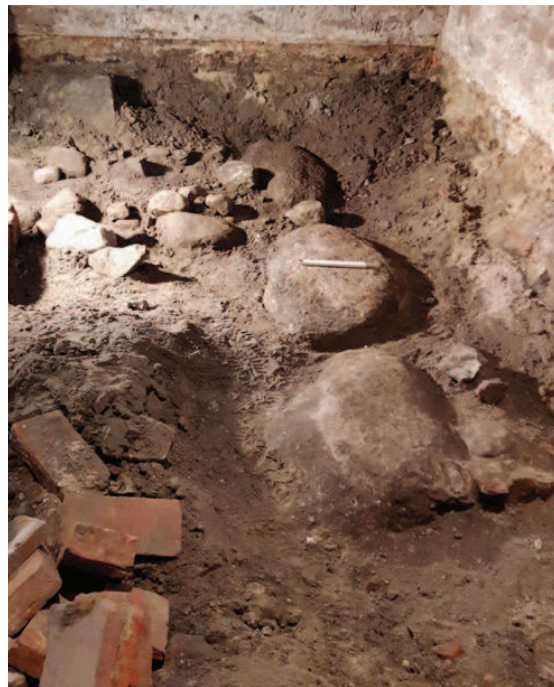
Fig. 4. (rechts). Fundering van een houten kerk in de zuidbeuk van het schip. De foto is naar het oosten genomen. Foto P. den Hengst.

Aan de oostzijde van de noordelijke en zuidelijke zijbeuk van het schip liggen groepen grote veldkeien (fig. 2-5). Bij de zuidelijke groep valt een rij van drie grote, ellipsvormige veldkeien op die dezelfde oriëntatie hebben. Hun lange as is steeds ca 80 cm, ze hebben betrekkelijk platte bovenkanten en ongeveer gelijke hoogten (3,37-3,40 m +NAP). Haaks hierop ligt een ruim 1 m brede, rommelige zone met kleinere keien die ca 1 m in noordelijke richting loopt. Ruim 7 m naar het westen ligt in het verlengde van de drie grote keien een geïsoleerde steen met dezelfde oriëntatie. De lange as van deze ellipsvormige veldkei is eveneens 80 cm en de hoogte van 3,48 m +NAP wijkt niet veel af van die van de eerder genoemde keien.

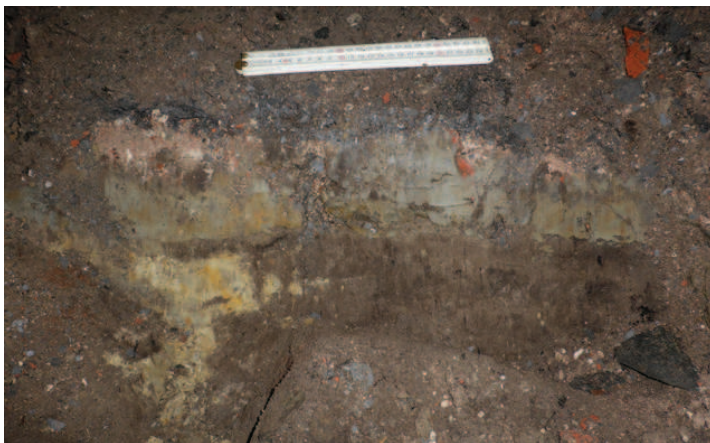
*Fig. 6. Profiel in de noordbeuk bij de stiepstenen waarin twee lemen vloeren zichtbaar zijn. De bovenste vloer hoort vermoedelijk bij de bakstenen kerk, de onderste (incomplete) bij de houten kerk. Foto G. van den Beemt.*

De veldkeien lagen ingebed in een dikke leemlaag die waarschijnlijk uit twee niveaus bestond (fig. 6). De onderste laag was mogelijk de vloer van het houten gebouw dat op de stiepen stond, terwijl het bovenste niveau bij de vloer van de bakstenen kerk hoorde (zie hierna). De twee lagen zijn niet afzonderlijk in kaart gebracht. Voor de datering van de houten kerk wordt verwezen naar de laatste paragraaf van dit artikel.

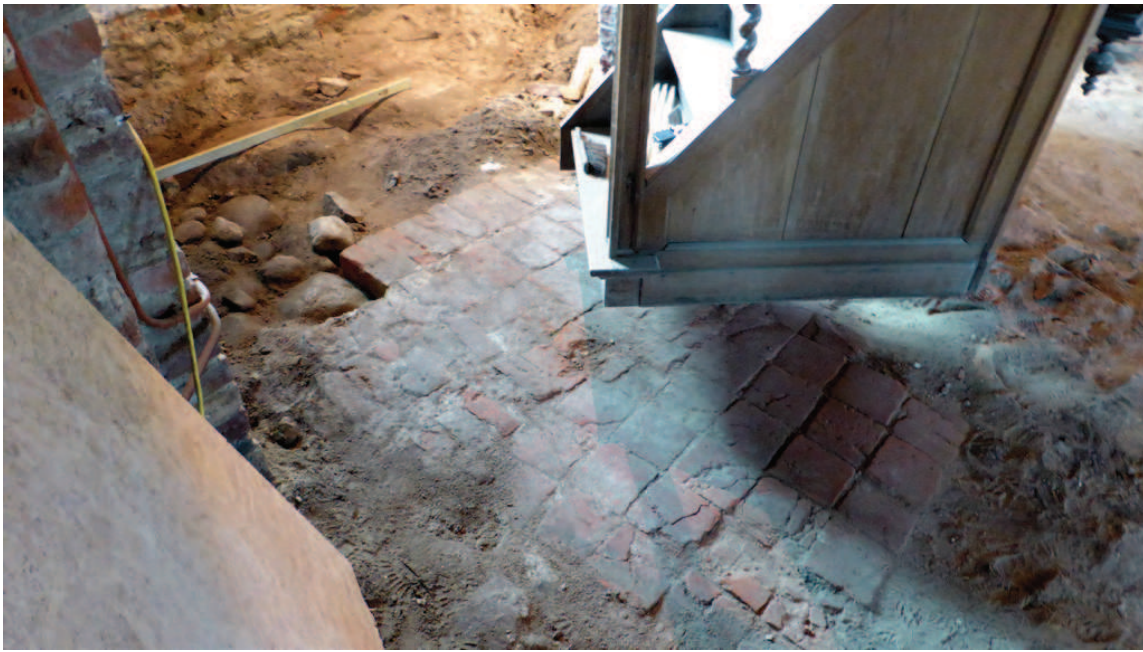
Fig. 7. Resten van de vermoedelijk 13<sup>de</sup>-eeuwse vloer van de bakstenen kerk. Het gedeelte vooraan bestaat uit plavuizen, links liggen er bakstenen. Linksboven is de vloer van leem die over de veldkeien was gesmeerd al verwijderd. De foto is in zuidwestelijke richting genomen bij de preekstoel die tegen de meest-zuidoostelijk pijler staat. Foto G. van den Beemt.

In de zijbeuken van het schip werden - 20 tot 30 cm onder de huidige vloer - de resten gevonden van een middeleeuwse vloer die bestond uit baksteen en plavuizen (fig. 2 en 7). Beide bouwmaterialen hebben een rode kleur en zijn ongeglazuurd. De bakstenen aan de zuidzijde hebben een formaat van 31 x 14/15 x 7/8 cm, maar in het midden van de noordbeuk werden iets kleinere ste-

nen aangetroffen (27 x 14 x 8 cm). De stenen staan soms op hun smalle zijde maar liggen ook wel plat op de grond. Ook de oriëntatie verschilt van plaats tot plaats: sommige rijen lopen oost-west, andere noord-zuid. De afmeting van de plavuizen is ongeveer 19 x 19 x 5 cm. In de noordwesthoek bij de huidige ingang van het schip zijn ze echter wat groter, namelijk 25 x 25 x 5 cm.

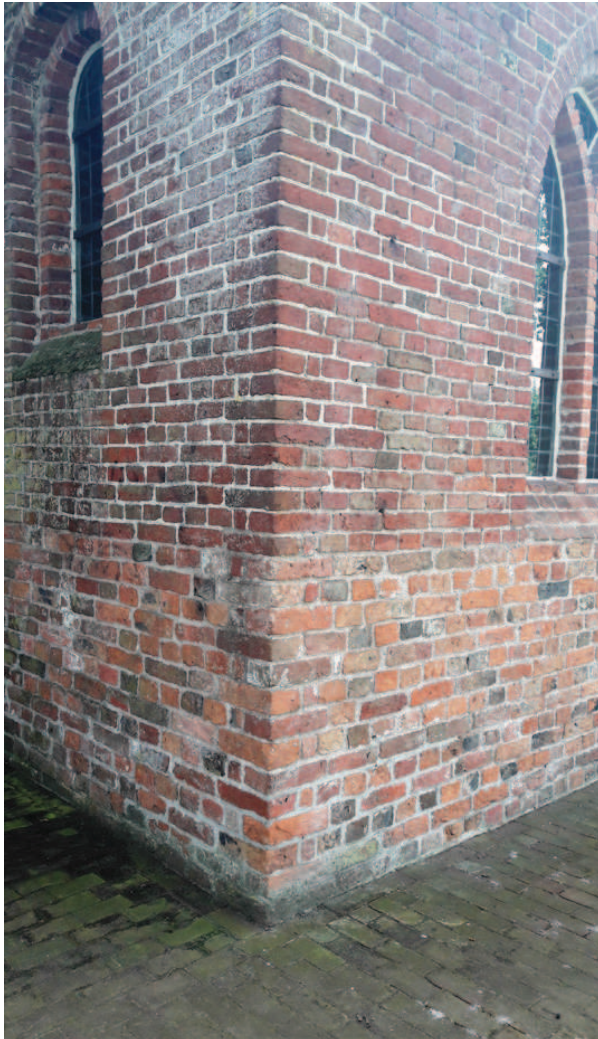
*Fig. 8. Buitenaanzicht van de noordoosthoek van het schip. Het onderste gedeelte bestaat uit kloostermoppen van vermoedelijk hergebruikte steen uit de 13<sup>de</sup> eeuw. Het bovenste gedeelte kent een kleiner formaat baksteen. Foto P. den Hengst.*

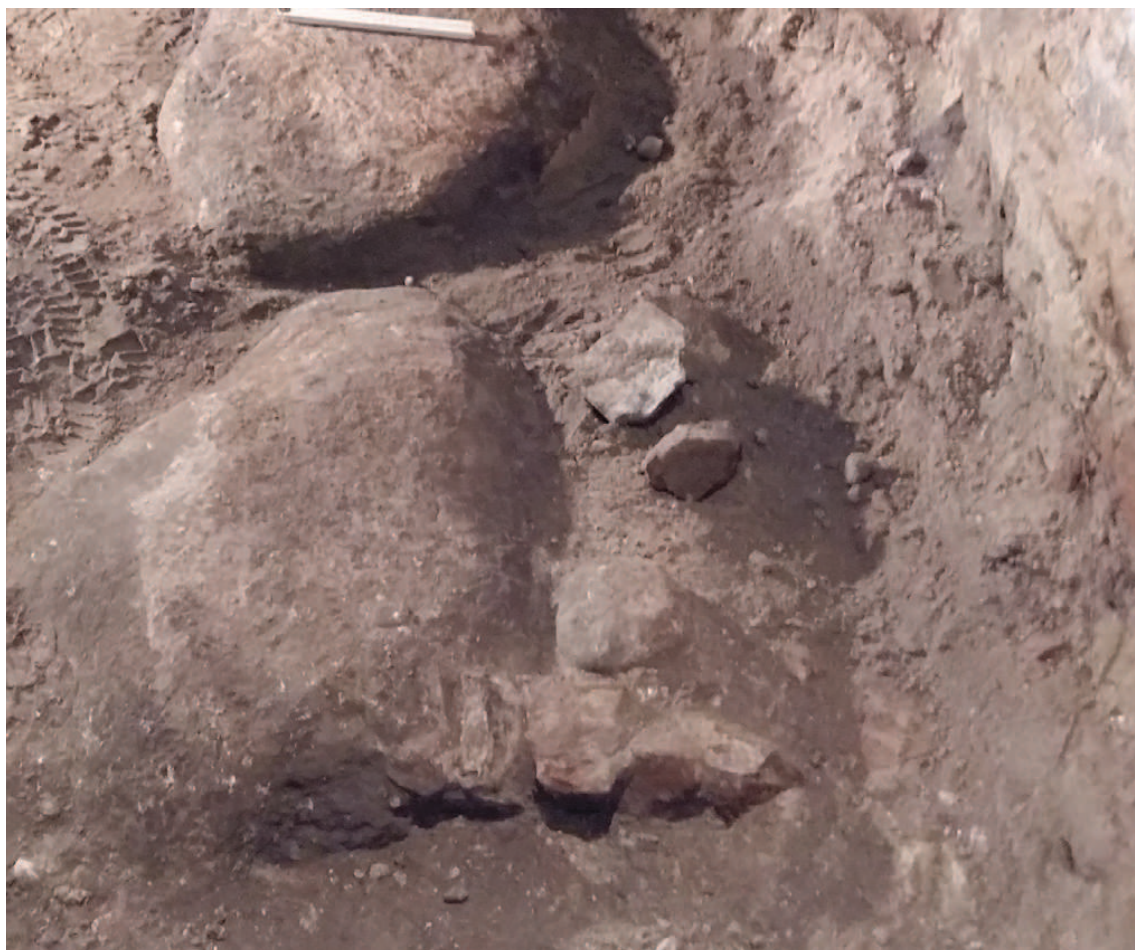
Fig. 10. Strookje fundering tussen een van de stiepstenen en de zuidelijke muur van het schip. Kijkrichting naar het oosten. Foto G. van den Beemt.

In de oosthoek van de zuidbeuk werd tussen een van de stiepstenen en de zuidmuur een ca 50 cm lang en 75 cm breed strookje fundering aangetroffen (fig. 2 en 10). De fundering bestaat uit brokken baksteen en veldkeien in een matrix van specie. De zuidmuur vertoont ter plaatse wat onregelmatigheden maar of die verband houden met de fundering is niet duidelijk. Onbekend is welke functie de fundering gehad heeft.

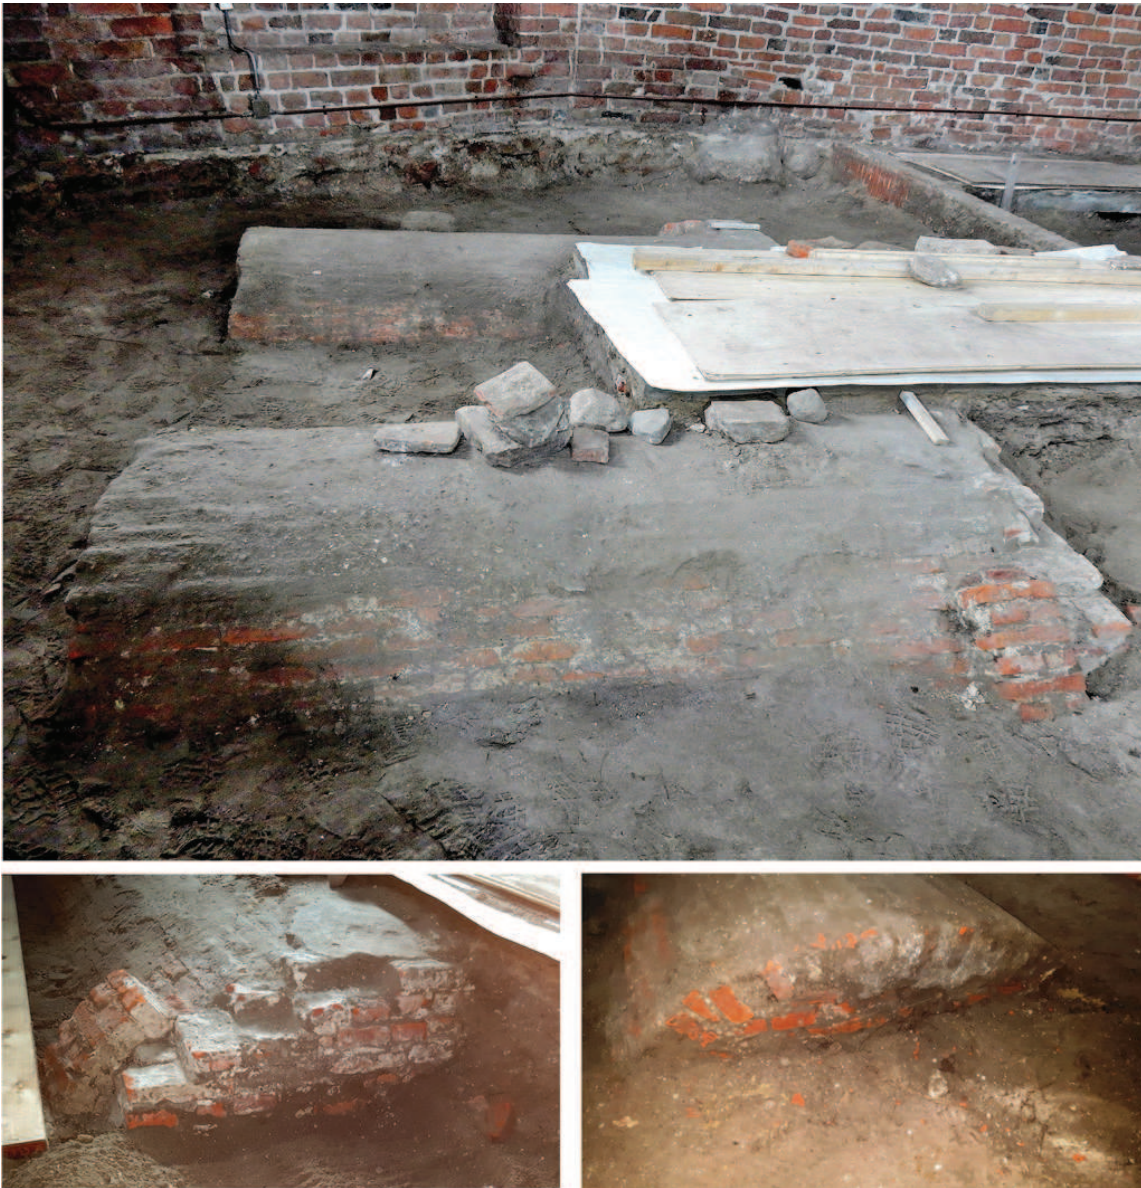
*Fig. 12. Boven: de twee bakstenen grafkelders in het oosten van het koor, gefotografeerd vanuit het noorden. Volgens het opschrift op de zerk zijn Coenraad Wolter Ellents en Gesina Oldenhuis in de achterste (zuidelijke) kelder bijgezet. Foto Hidde Boerema. Linksonder: de dichtgemetselde ingang van de noordelijke kelder. Foto F. Bosman. Rechtsonder: de achterzijde van de zuidelijke grafkelder. Foto P. den Hengst.*

Uit de tekst op de zerk bleek al dat hier een grafkelder verwacht kon worden, maar onbekend was dat het om twee kelders zou gaan.<sup>13</sup> Volgens de tekst zijn Ellents en zijn echtgenote beiden in de zuidelijke kelder bijgezet. Onbekend is wie er in de noordelijke kelder begraven zou (of zouden) liggen. De ingang van de zuidelijke grafkamer is opengebroken geweest en de muur is daarna slordig gerepareerd. Mogelijk gebeurde dit in 1818 om de kist van Gesina Oldenhuis op die van haar echtgenoot Ellents - bijgezet in 1784 - te plaatsen waarna de grafkamer weer dichtgemetseld werd.

De twee grafkelders zijn identiek en zullen daarom gelijktijdig gebouwd zijn. Voor de zerk van het echtpaar Ellents ligt een kleine steen met daarop het jaartal 1781. Het zou kunnen zijn dat dit het jaar is waarin de kelders gebouwd zijn. De definitieve zerk kan uiteraard pas gemaakt zijn na het overlijden van Gesina Oldenhuis in 1818.

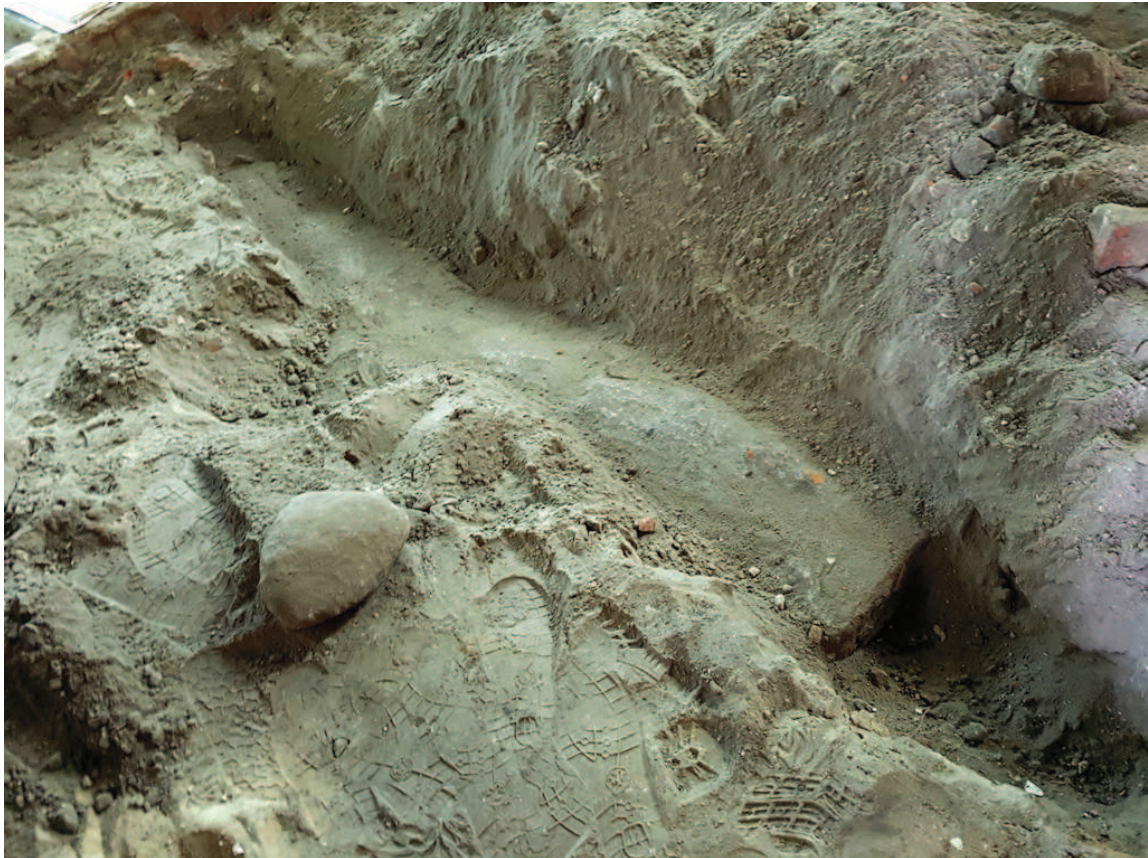
Fig. 13. Het gedeeltelijk blootgelegde dak van de noordelijke grafkelder van de familie Van Ewsum, gezien vanuit het noordwesten. De dichtgemetselde ingang bevindt zich aan de rechterkant. Foto P. den Hengst.

Door met de schep in het door de aannemer aangelegde vlak te steken, werden ten westen van de zerk van het echtpaar Ellents nog twee dieper gelegen grafkelders ontdekt. Van de noordelijke kelder werd een smalle strook over de volle lengte van de bovenzijde blootgelegd, van de zuidelijke alleen de twee uiteinden (fig. 11). De noordelijke kelder heeft een onregelmatig gevormd dak (fig. 13) en is vermoedelijk gemaakt van baksteen; de stenen worden echter aan het oog onttrokken door bepleistering met specie. De ingang is aan de westzijde afgesloten door een muurtje van één steen dik. Van de zuidelijke kelder ligt het hoogste punt 13 cm hoger dan dat van de noordelijke kelder. Voor het overige lijken beide kelders eenzelfde bouwwijze te hebben. Het westelijke uiteinde van de zuidelijke kelder is gebruikt als fundament voor de sokkel van een latere constructie (fig. 14).

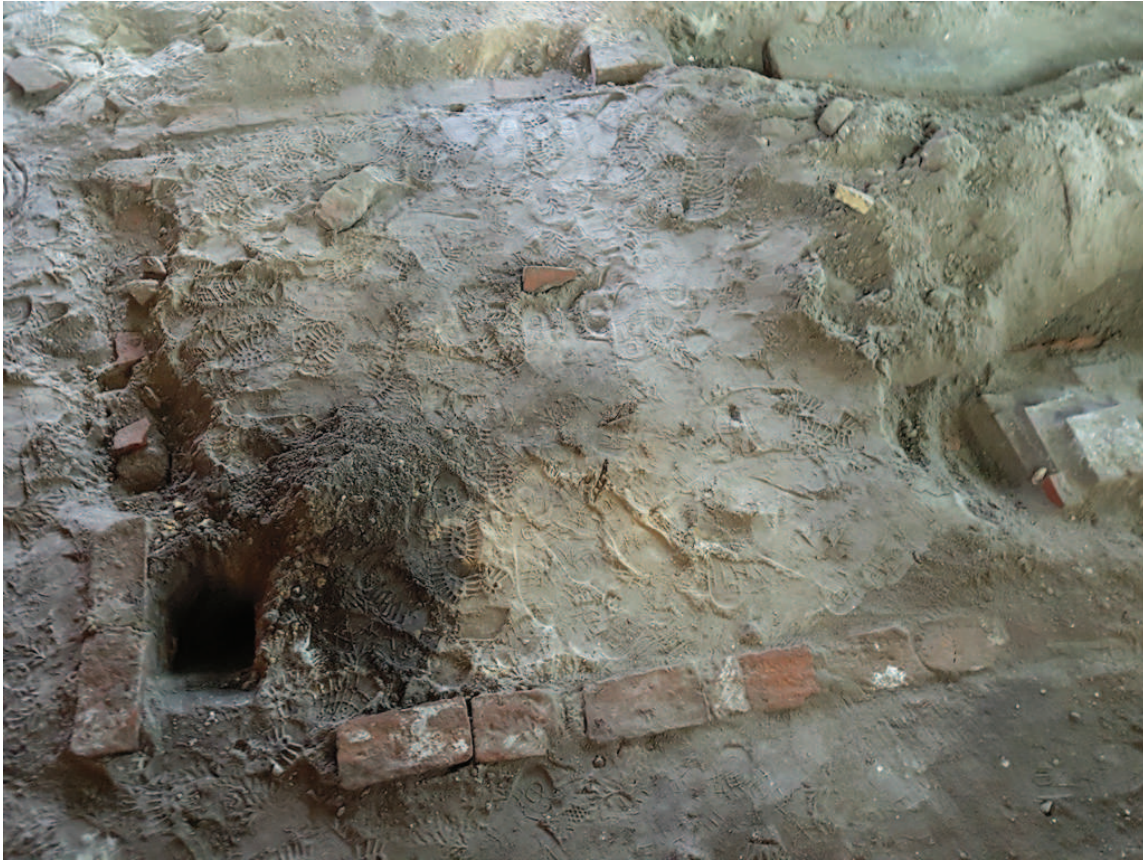
Fig. 14. De vierkante structuur die voor de grafkelders van de familie Van Ewsum ligt, gezien vanuit het zuiden. Vermoedelijk is dit de fundering van twee zerken. Op deze foto zijn verder een klein deel van het dak van de noordelijke grafkelder (rechtsboven) te zien en de sokkel die op de zuidelijke grafkelder van de Van Ewsum's is geplaatst (rechtsmidden). Foto P. den Hengst.

Voor de grafkelders ligt een U-vormige structuur die grotendeels uit kloostermoppen en verder uit plavuizen is opgebouwd. De afmeting van de structuur is ca 2,5 x 2,5 m. Voor de bakstenen is leem als voegmiddel gebruikt maar de plavuizen liggen los gestapeld. In een ondiepe kuil is waargenomen dat de rij baksteen tenminste enkele lagen dik is. De maat van de baksteen is ca 30,5 x 15 x 8 cm, een formaat dat elders in de kerk steeds gebruikt is bij de middeleeuwse bouw. Deze structuur zal geen kelder geweest zijn, omdat de met leem gevoegde baksteen de zijwaartse druk van de bodem niet kan weerstaan. De structuur ligt recht voor de twee grafkelders. Daarom hebben vermoedelijk twee grote zerken op de fundering gelegen, tot op de rand van de grafkelders. De

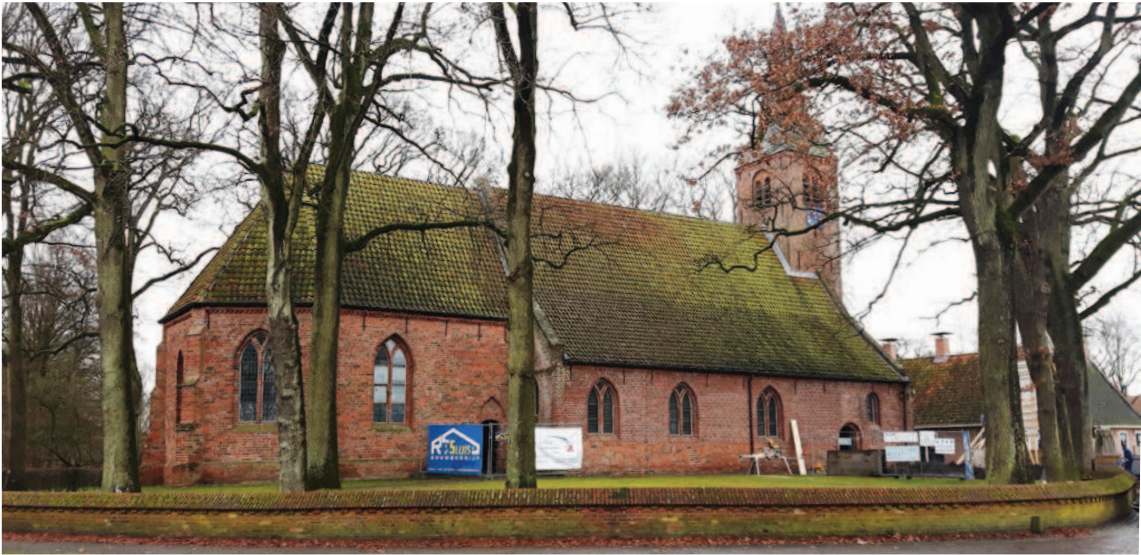
Fig. 15. De Catharinakerk van Roden tijdens de restauratie in 2016. De foto is naar het zuidwesten genomen. Foto P. den Hengst.

Het schip van de huidige bakstenen kerk (fig. 15) wordt gedateerd in de 13<sup>de</sup> eeuw. Oorspronkelijk was hij waarschijnlijk overdekt door koepelgewelven, zoals die worden aangetroffen in romano-gotische kerken (Steensma 1977, 20). Dit blijkt uit de uitmetselingen op de rechthoekige pilaren in het middenschip. Zij vormden de basis voor gordelbogen en diagonale ribben van koepelachtig gewelven (Ozinga 1943, 356). De kerk had een vloer van bakstenen en plavuizen. Op enig moment is op ca 30 cm boven deze vloer een nieuwe gelegd op het huidige vloerniveau.<sup>20</sup> Of het schip meteen al voorzien was van zijbeuken of dat deze later zijn aangebouwd, wordt hieronder besproken.
